REP-#025

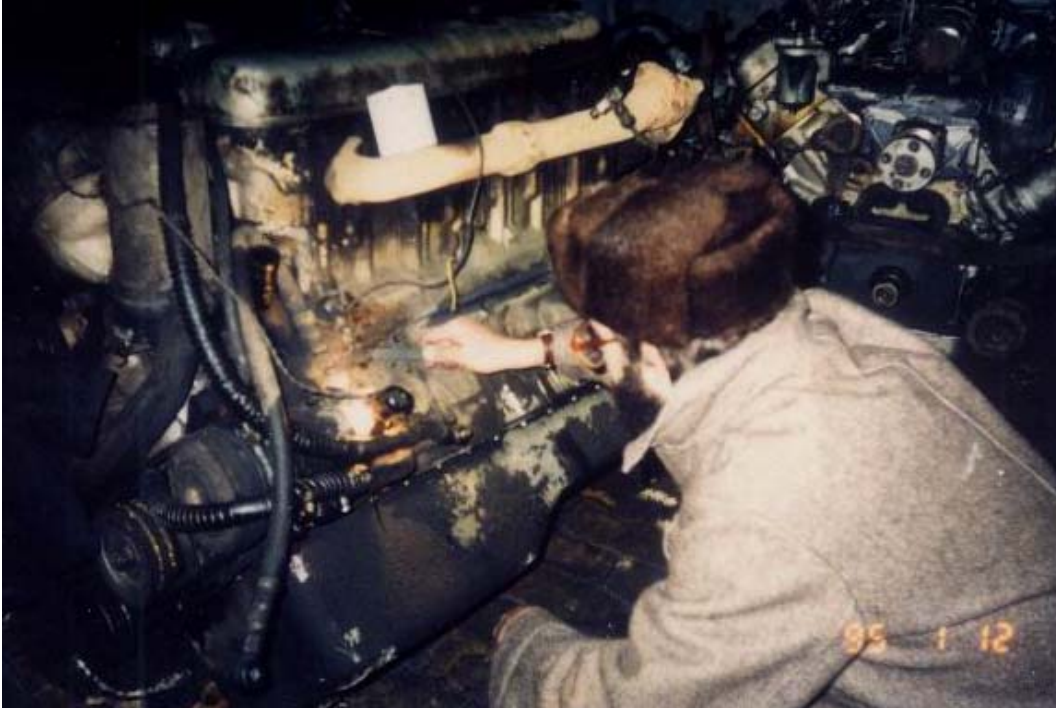
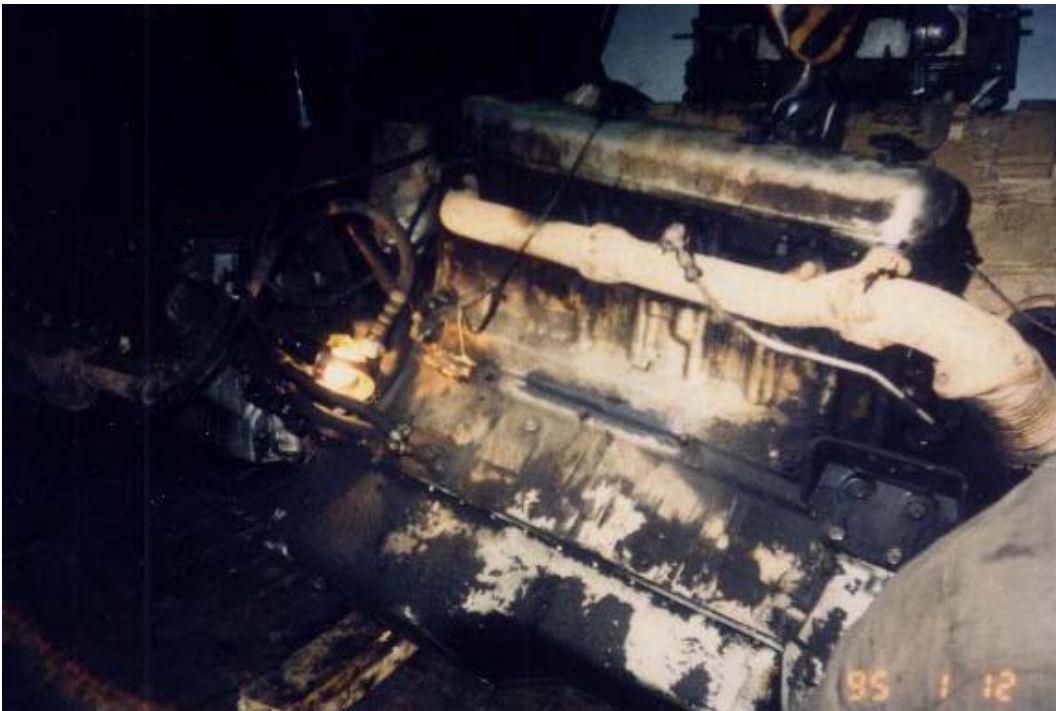
Vier Risse am Zylinderblock eines großen Motors namens „Super MAZ“ wurden mit MM-metall SS-StahlKeramik und Härter gelb repariert. Einer der Risse verlief durch einen Ölkanal und wurde deshalb mit MM-metall oL-StahlKeramik und Härter rot abgedichtet.
